بررسی علل خرابی و خوردگی در ساختمانهای بتنی جزیره کیش

علی اکبر رمضانیانپور

Causes of Deterioration and Corrosion of Concrete Structures in Kish Island

This article deals with the Causes of deterioration of Concrete Structures in this island. In this research visual examination and non - destructive tests were used for the assessment of Concrete buildings . In brief most of the damages have occurred due to the Chloride attack and the Corrosion of reinforcement.

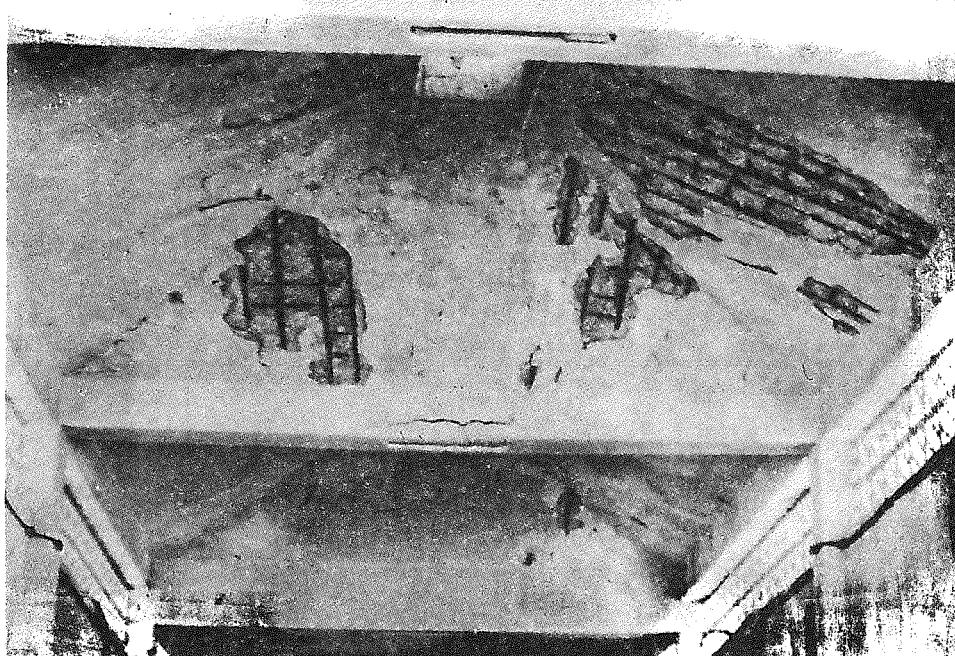
اژخوردگی بوده است. در این ساختمان پوشش بسیار اندک آرماتورها بخوبی مشاهده می‌گردد شکل ۲.

خایهای مشاهده شده در بازار صفين که نسبت به بقیه ساختمانها نزدیکتر به ساحل واقع شده شامل ترکهای طولی عمودی بزرگ در ارتفاع ستونها، ترکهای افقی در تیرهای ریزش بتن پوشش آرماتورهای سقف و قطع شدن آرماتورها در

شکل ۲ - خایی ناشی از خوردگی آرماتورها در ساختمان بازار صفين

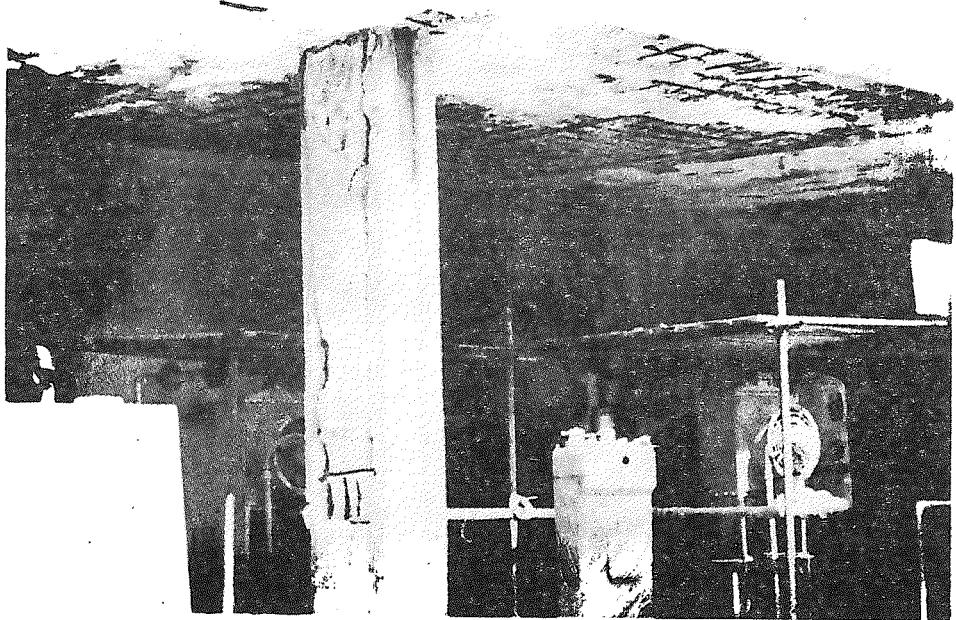
ساختمان آب شرین کن دارای دو قسمت اداری و محل بولیرها و دیگهای حرارتی می‌باشد. قسمت بولیرها دارای اسکلت و سقف بتنی بوده و خوردگی آرماتور بشدت مشاهده شده بطوریکه سقف قسمتی از این ساختمان بعلت شدت خرابی برداشته شده بود. همچین در قسمت اداری خرابی شدید و خوردگی و ترکهای بسیار مشاهده شده است شکل ۴.

شکل ۴ - خرابی ناشی از خوردگی آرماتورها در ساختمان آب شیرین کن

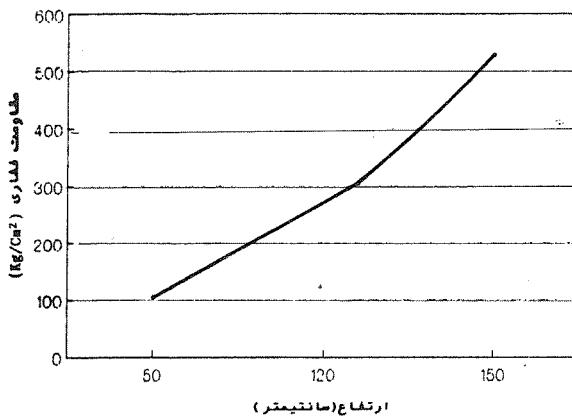
شکل ۶ - منحنی تغییرات مقاومت فشاری توسط چکش اشمیت در ارتفاع یکی از نقاط مورد آزمایش در هتل کیش

نتایج این آزمایش نشان‌دهنده مقاومت فشاری بالای بتن در اکثر ساختمانهای جزیره می‌باشد. لیکن افت مقاومت فشاری در محلهایی که بتن دچار خوردگی و افزایش حجم ناشی از زنگزدگی می‌گردیده است مشهود می‌باشد. شکل ۶ نمونه‌ای از نتایج حاصل از این آزمایش که بر روی بیش از ۱۰۰ محل در ساختمانهای مختلف جزیره انجام شده را نشان می‌دهد.

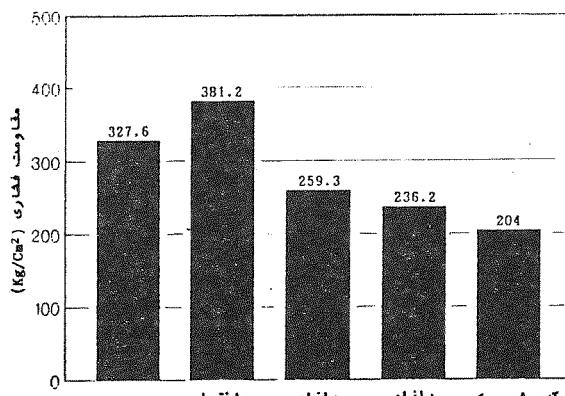
همانند دو آزمایش قبل، کاهش مقاومت فشاری مغزه‌ها در محلهای صدمه دیده مشهود بوده لیکن مقاومت نمونه‌ها در عمق افزایش یافته است. بررسی نظری نتایج این آزمایش در ساختمانهای هتل و بازار فرانسویها نشان می‌دهد که بتن این ساختمانهای از مقاومت نسبتاً خوبی برخوردار می‌باشد ولی مقاومت ستونهای بازار صفين و ساختمان آب شیرین کن متغیر و نسبتاً پایین بوده است. لازم به ذکر است که از ساختمان مدرسه بدليل خرابی پیش از حد و احتمال رسیدن در جین نمونه گیری، نمونه مغزه‌ای گرفته نشده است. تعداد نمونه‌های مغزه پیش از ۵۰ نمونه بوده که برای آزمایش مقاومت فشاری و آزمایش‌های شیمیائی استفاده شده‌اند. شکل ۷ میانگین مقاومت فشاری نمونه‌های مغزه در ساختمانهای مختلف جزیره را نشان می‌دهد.

شکل ۷ - منحنی میانگین مقاومت فشاری نمونه‌های مغزه در ساختمانهای جزیره کیش

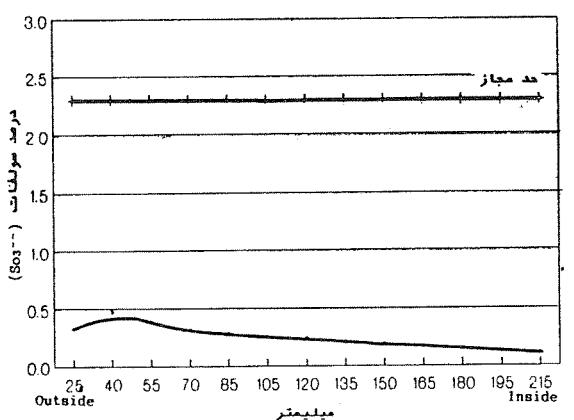
در این آزمایش از نمونه‌های مغزه برشهای موزد نظر تهیه و میزان یون سولفات در خمیر ماسه سیمان در هر لایه اندازه گیری شده است. با مراجعه به نتایج آزمایش ملاحظه می‌شود که در صد سولفات در بتن در کلیه ساخته‌های جزیره به مراتب پائین تر از حد مجاز استاندارد می‌باشد که نشان دهنده نفوذ کم سولفاتها در بتن بوده است. شکل‌های ۸ و ۹ درصد یون سولفات در عمق یک نمونه مغزه را نشان می‌دهد. این آزمایش در لایه‌های مختلف بیش از ۲۰ نمونه مغزه انجام شده است.

شکل ۹ - تغییرات سولفات موجود در یک نمونه از بازار فرانسویها

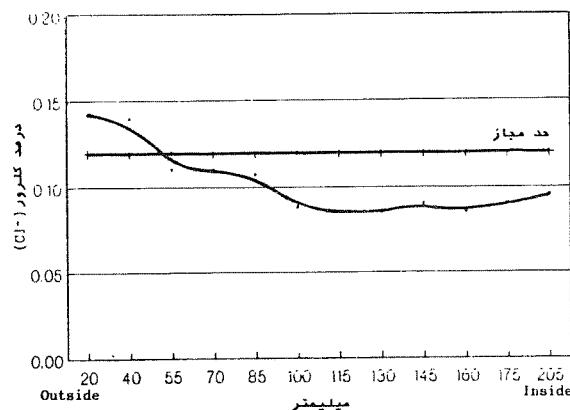
در این آزمایش با استفاده از برشهای تهیه شده از نمونه‌های مغزه میزان یون کلرور در خمیر ماسه سیمان در هر لایه اندازه گیری شده است. این آزمایش با توجه به میزان خوردگی آرماتورها بر روی تمام نمونه‌ها و در عمق نمونه صورت گرفته است. نتایج بدست آمده در نمونه‌های هتل کیش و ساختمان ساحلی حاکی از وجود یون کلرور تا عمق ۱۰ میلیمتر بیشتر از حد مجاز بوده که بعد از آن نیز کاهش یافته است شکل ۱۰. بنابراین خرابی ناشی از نفوذ یون کلرور در این دو ساختمان بدليل پوشش زیاد

شکل ۱۰ - تغییرات کلرور موجود در یک نمونه از هتل کیش

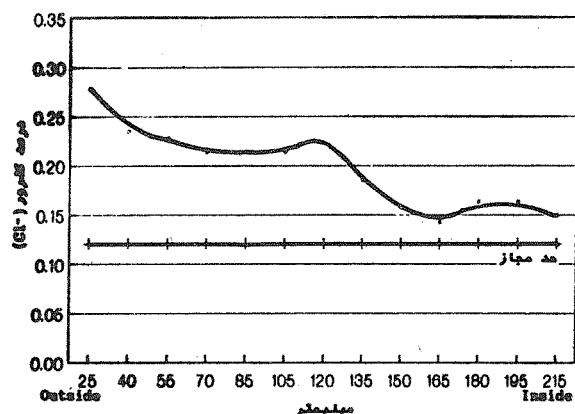
آرماتورها و بالابودن مقاومت فشاری به حداقل رسیده است. همچنین نفوذ یون کلرور در نمونه‌های مغزه گرفته شده از بازار فرانسویها تا عمق ۲۰ میلیمتری بالاتر از حد مجاز بوده که بدليل پوشش کم آرماتورها خرابی ناشی از خوردگی میلگرددها در بسیاری از موارد رخ داده است شکل ۱۱.

شکل ۱۱ - تغییرات کلرور موجود در یک نمونه از بازار فرانسویها

خرابی کلروری ناشی از خوردگی آرماتورها در ساختمان بازار فرانسویها متوسط بوده و دلیل آن نفوذ یون کلرور کمتر بداخل بتن، پوشش نسبتاً خوب آرماتورها و مقاومت نسبتاً خوب بتن موجود را می‌توان ذکر کرد. خرابیها در این ساختمان با روش‌های اصولی ترمیم قابل بازسازی می‌باشد.

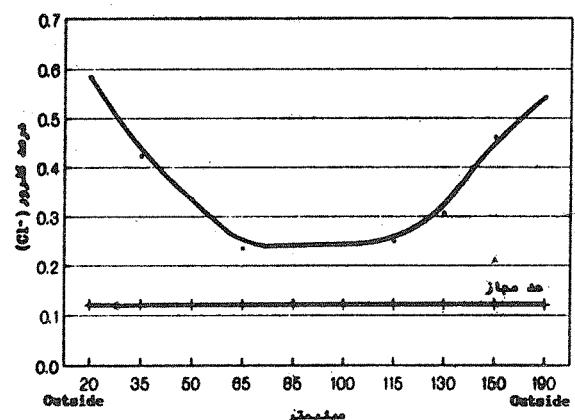
نتایج آزمایشات شیمیائی نمونه‌های مغزه در بازار صفين و ساختمان آب شیرین کن حاکی از درصد پسیار بالای یون کلرور در عمق نمونه‌ها بوده که این مقدار در بعضی از موارد به ۸ تا ۱۵ برابر حد مجاز رسیده است. با توجه به پوشش بسیار کم آرماتور (۱۵ تا ۲۵ میلیمتر) و مقادیر عمق کربناتاسیون (۲۵ تا ۳۰ میلیمتر) CO_2 گاز در عمق نمونه‌ها نفوذ کرده و محیط اطراف آرماتورها حالت قلایائی خود را از دست داده و محیط برای خوردگی شدید آرماتورها آماده شده لذا خرابی زیادی درستونها و سقف این ساختمانها مشاهده شده است شکل ۱۲. این آزمایش در لایه‌های مختلف مختلف بیش از ۳۰ نمونه مغزه انجام شده است.

شکل ۱۲ - تغییرات کلرور موجود در یک نمونه از ستونهای بازار صفين
