بررسی عددی تأثیر نشت شیرابه بر پایداری محل دفن مواد زائد جامد شهری، به روش فوکوکا (Fukuoka)، در کهربازک تهران

Numerical Study of Leachate Effect on Stability of the Fukuoka Municipal Solid Waste Landfill in Karizak, Tehran

Department of Civil & Environmental Engineering,
Amirkabir University of Technology

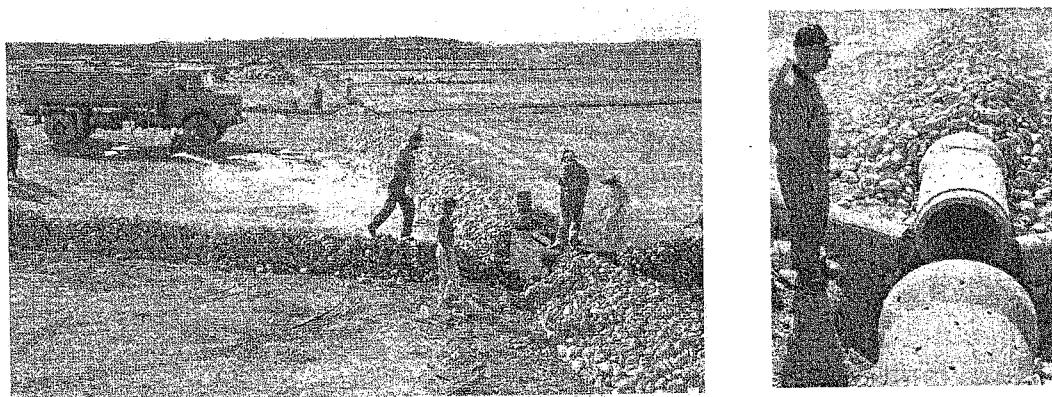
شکل (۲) نحوه اجرای زهکشی جمع‌آوری و هدایت شیرابه در طرح فوکوکا (کهریزک تهران)

به منظور دستیابی به اهداف فوق، یک شبکه لوله‌های مجوف افقی و قائم در داخل مدفن پیش‌بینی می‌شود؛ لوله‌های افقی ضمن جمع‌آوری و زهکشی سریع شیرابه، وظیفه حمل هوا برای ایجاد کنواکسیون در بین لایه‌های زائدات را نیز به عهده دارند (شکل ۲). از لوله‌های قائم به منظور خروج گاز (شکل ۳)، و از برخی از آنها به منظور تزریق مجدد شیرابه به داخل مدفن بهره گرفته می‌شود.

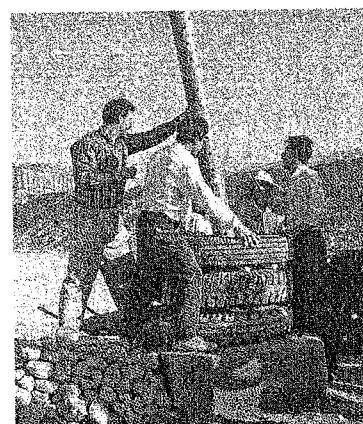
شکل (۳) نحوه اجرای سیستم‌های خروج گاز (طرح فوکوکا، کهریزک تهران)

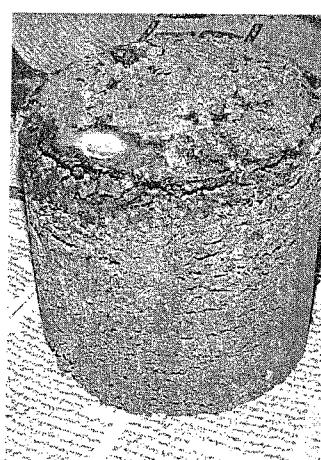
تکرار این آزمایشها در مورد نفوذپذیری خاک محل با حداقل تراکم ممکن ($d_{\max} = ۱۹ \text{ kN/m}^3$ و $\phi_{opt} = ۷۰\%$)، نشان داد که پس از گذشت حدود سه ماه، هیچ خروج یا نشت شیرابه‌ای از ظرف آزمایش رخ نداده است. میزان نفوذ شیرابه به اندازه تقریباً یک پنجم ارتفاع نمونه طی این مدت، در این مدت در مقاطع عرضی ایجاد شده، مؤید همین امر است (شکل ۲۰).

شکل (۲۰) نمونه متراکم شده بیرون آمده از قالب نفوذپذیری پس از گذشت حدود سه ماه

به این ترتیب با توجه به لزوم نفوذپذیری کافی این لایه‌ها، برای هدایت شیرابه به سمت زهکشهایی که در کف مدفن تعییه شده‌اند و تأثیرپذیری فوق العاده آنها در برابر تراکم، می‌توان چنین دریافت که با این نحوه اجرای پوشش‌های میانی و خاکریزهای محیطی، نشت شیرابه از پیکره خاکریز چندان هم دور از انتظار نبود. عدم تراکم کافی و توجه به اتصال مناسب خاکریزهای محیطی از یکسو، و انتخاب جنس پوششها از مصالح خاکی با نفوذپذیری کم، و تراکم آنها در اثر عبور و مرور وسائل حمل زباله و بعدها بر اثر وزن لایه‌های فوقانی، عملأ حرکت قائم شیرابه را ناممکن و جاری شدن آن را به سمت خارج مدفن از میان خاکریزها تسهیل نموده است. شواهد بیرونی از جمله خروج شیرابه از یک تراز خاص (فراز خاکریز سوم)، و در امتداد یک خط نسبتاً طولانی صحت این بررسی را تأیید می‌نماید.
